# Delaminacija premaza sa strojarski obrađene metalne površine

Fotografska analiza adhezijskog loma na glodanoj/tokarenoj podlozi

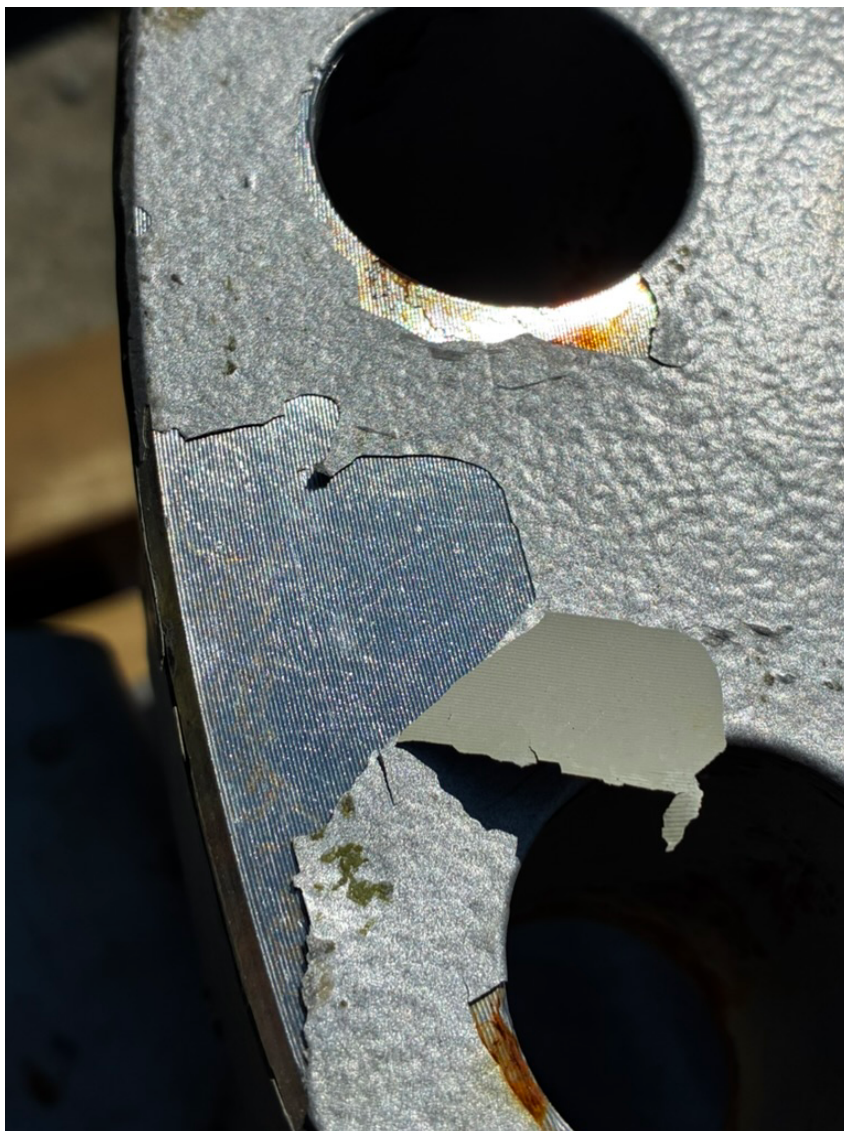
Slika 1. Opsežno odvajanje premaza sa strojarski obrađene metalne površine. Vidljivi su tragovi glodanja/tokarenja i lokalno izložen osnovni metal.

**Ključni nalaz:** Adhezijski lom na granici metal/premaz; najvjerovatnije zbog slabe pripreme strojarski obrađene površine i moguće kontaminacije obradnim sredstvom.

Na fotografiji se vidi strojarski obrađena metalna komponenta s jasno izraženim tragovima glodanja ili tokarenja. Zaštitni premaz odvaja se u velikim, kohezivno cjelovitim listovima, a ispod njega ostaje gotovo čista obrađena metalna površina. Takva morfologija najviše odgovara adhezijskom lomu na granici podloga ili premaz, a ne pucanju unutar filma.

Glavni tehnički problem nije kemija premaza, nego nepovoljno stanje strojarski obrađene površine. Površina je relativno glatka, usmjerena i često nosi mikroskopski film obradnog ulja, emulzije, inhibitora korozije ili ostataka rashladno-podmazujuće tekućine. Ako takva površina nije pravilno odmašćena i mehanički profilirana prije premazivanja, vezivo ne ostvaruje dovoljno vlaženje, stvarnu kontaktnu površinu ni mehaničko sidrenje.

- Ukloniti sav premaz koji nema čvrstu vezu. Kod velikih kontinuiranih zona lokalno krpanje nije pouzdano jer se delaminacija može nastaviti ispod prividno zdravog filma.

- Prvo provesti temeljito odmašćivanje metodom kompatibilnom s prisutnim obradnim sredstvom. Čišćenje otapalom mora koristiti čiste krpe i višestruke prolaze; razmazivanje ulja nije čišćenje.

- Nakon odmašćivanja provesti abrazivno čišćenje ili drugo kontrolirano mehaničko profiliranje do čiste, jednolike matirane površine. Ciljani standard i profil moraju slijediti specifikaciju sustava i TDS proizvođača.

- Nanijeti primer izričito odobren za strojarski obrađeni ugljični čelik i predviđeni profil. Ne oslanjati se na činjenicu da je isti proizvod prije radio na pjeskarenoj površini.

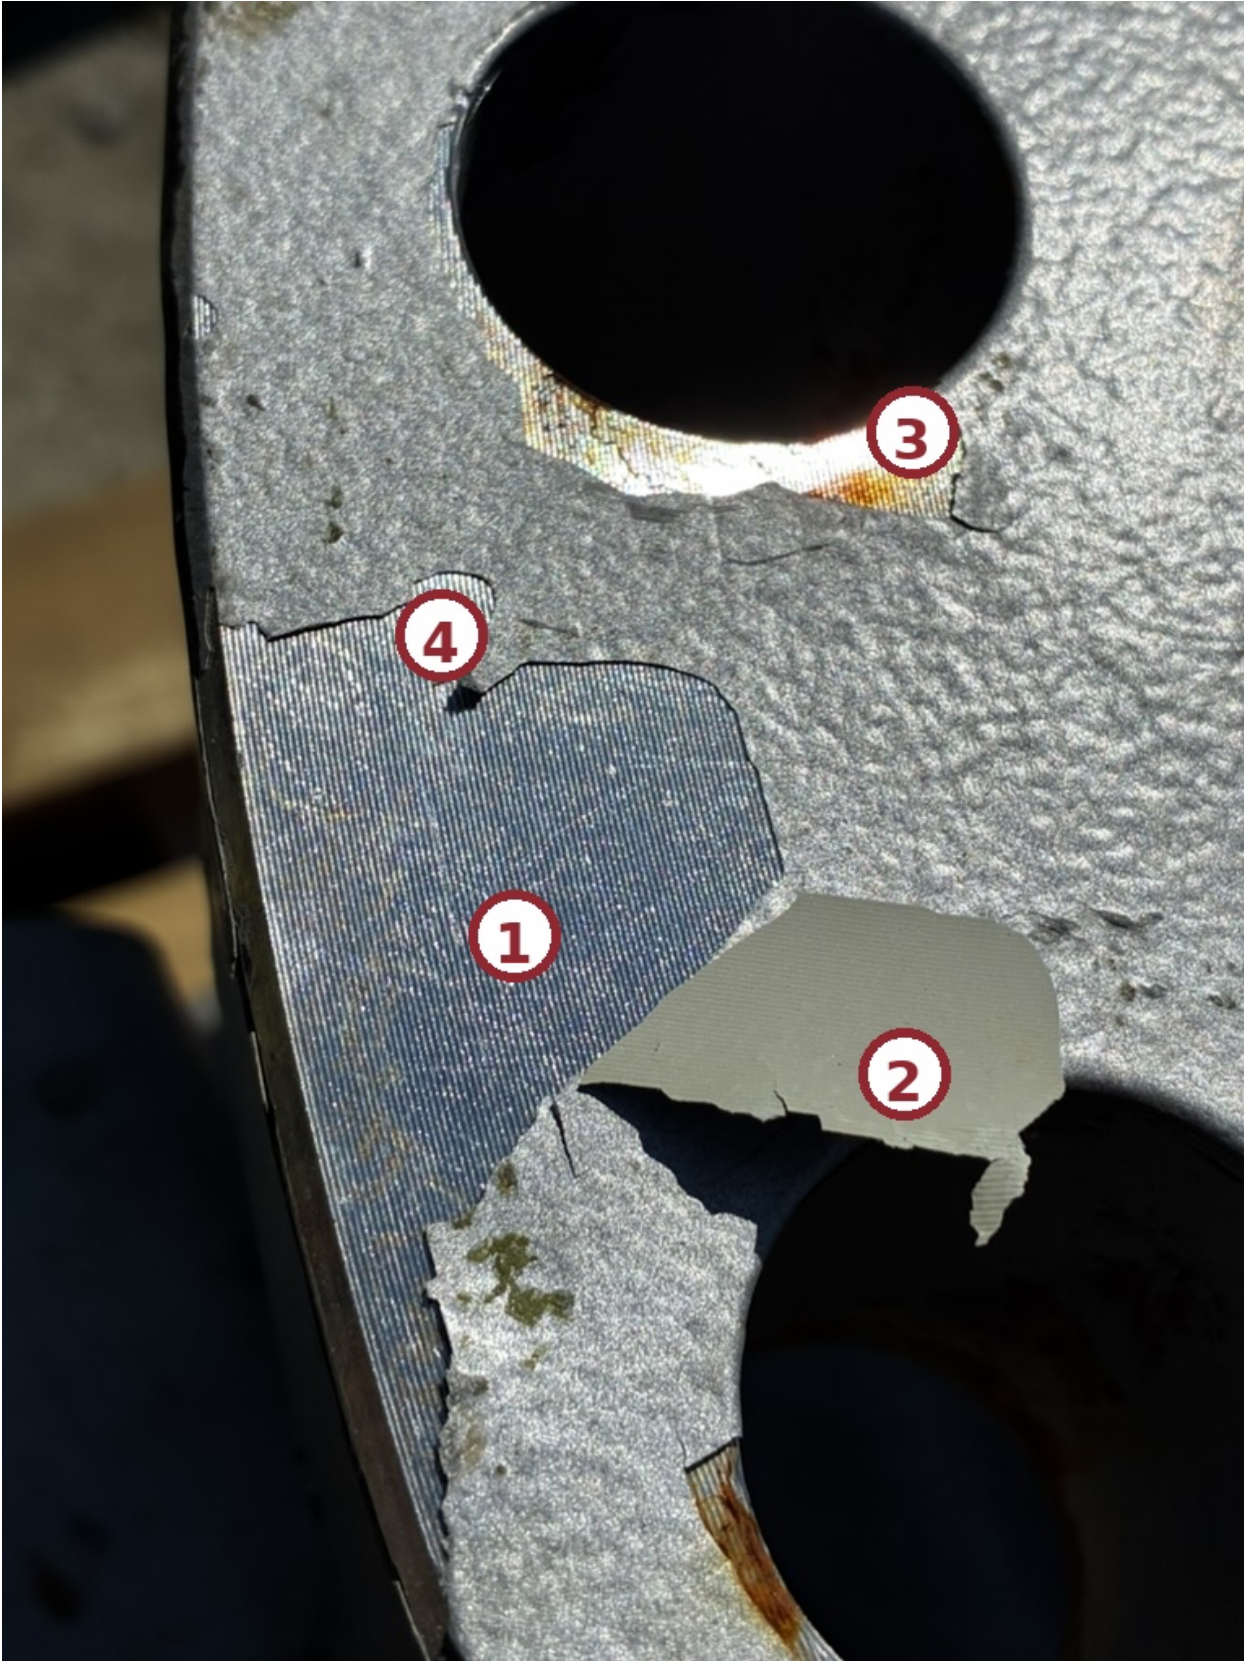
Slika 2. Numerički označene zone za analizu. Oznake su namjerno postavljene bez tekstualnih okvira kako se ne bi zaklanjao detalj površine.

**1 - izložena obrađena površina:** Na podlozi su vidljive paralelne linije strojne obrade. Gotovo da nema kohezivnog ostatka temeljnog premaza, što upućuje da se lom odvijao neposredno na sučelju metal-premaz.

**2 - odvojeni list premaza:** Film ostaje relativno cjelovit i savitljiv. Kohezijska čvrstoća filma veća je od njegove adhezijske čvrstoće prema podlozi.

**3 - lokalna korozija uz otvor:** Smeđe obojenje pojavljuje se uz rubove i oštećene zone. To je vjerojatno sekundarna posljedica izlaganja osnovnog metala nakon lokalnog gubitka zaštite, a ne primarni uzrok opsežnog ljuštenja.

**4 - usmjereni tragovi glodanja ili tokarenja:** Takva topografija može izgledati hrapavo oku, ali često daje nizak efektivni profil u smjeru odvajanja i malu površinu za trodimenzionalno sidrenje premaza.

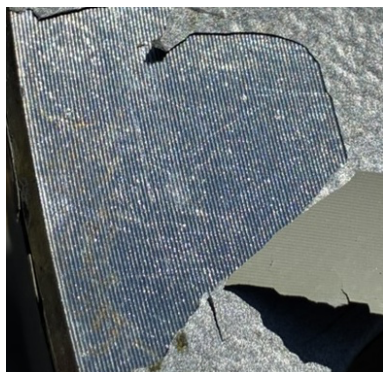
*Tragovi obrade i čista ravnina loma*

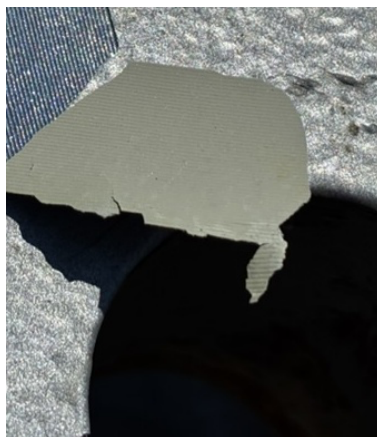
*Odvojeni film bez raspada*

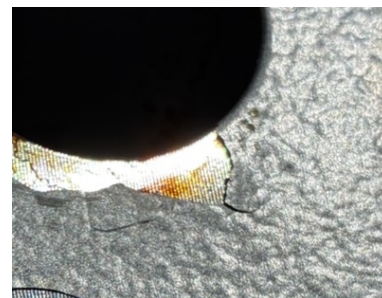
*Korozija i prekid zaštite uz rub*
