ZINCOR SYSTEMS | STUDIJA SLUČAJA 02

# MJEHURIĆI KOJI NISU BILI SAMO MJEHURIĆI

Analiza mikroizbočenja u troslojnom epoksi-poliuretanskom sustavu

Zincor Systems · 2026.

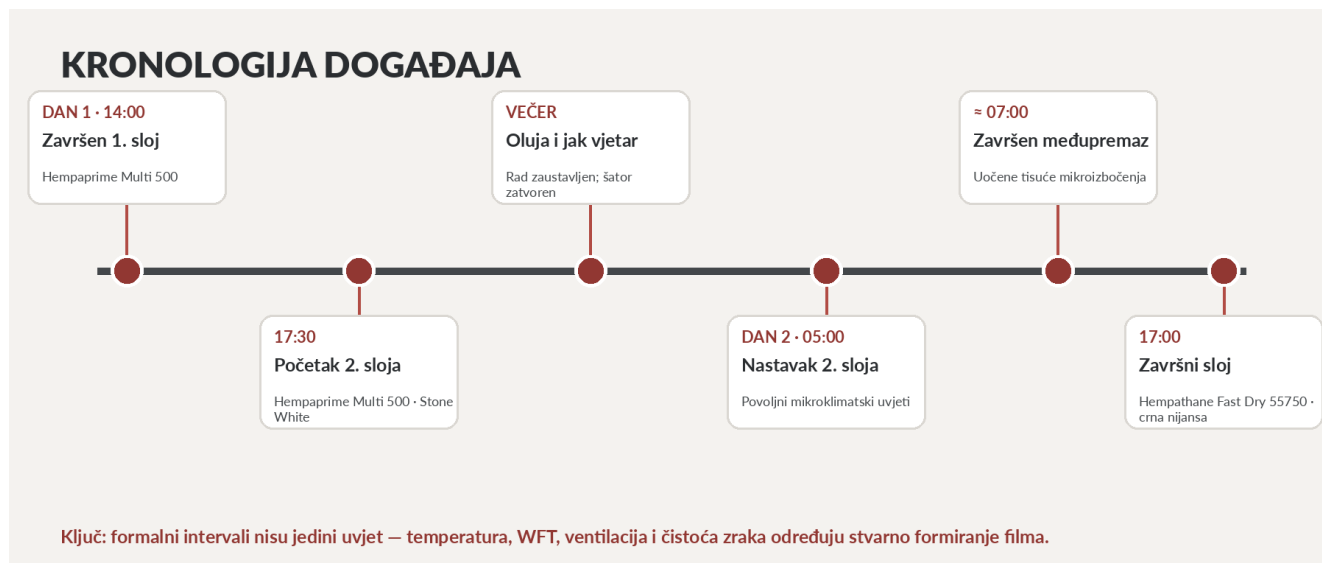
Slika 1. Rekonstrukcija redoslijeda nanošenja i pojave defekta prema iskazu izvođača.

Prvi sloj završen je oko 14:00, a međupremaz istog proizvoda započet je oko 17:30, što daje približno 3,5 sata između završetka prvog i početka drugog sloja. Rad je prekinut zbog naglog vjetra i oluje. Preostali dio međupremaza završen je sljedećeg jutra između približno 05:00 i 07:00. Završni poliuretanski sloj započet je oko 17:00 istog dana, dakle oko deset sati nakon završetka zadnje zone međupremaza.

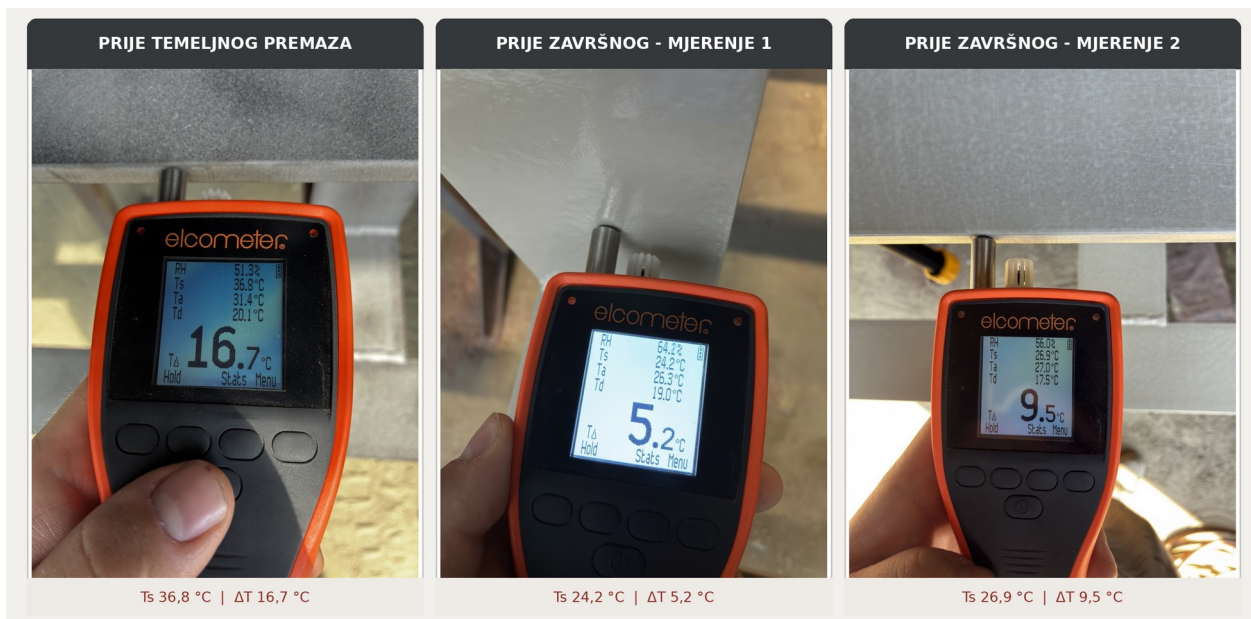
Slika 2. Fotodokumentirana klimatska mjerenja prije temeljnog i završnog premaza.

**Dijagnostičko značenje.** Mjerenje prije temeljnog sloja potvrđuje vruću podlogu (36,8 °C), uz velik razmak iznad rosišta. Dva mjerenja prije završnog sloja pokazuju znatno blažu podlogu (24,2-26,9 °C) i ΔT 5,2-9,5 °C. U trenutku tih očitavanja nije vidljiv neposredan rizik kondenzacije, ali formalna prihvatljivost uvijek ovisi o projektnoj specifikaciji. Budući da se defekt ponovio i pri blažoj temperaturi završnog sloja, visoka temperatura ostaje mogući pojačivač ranijih slojeva, ali ne može biti jedini ni glavni uzrok cijelog obrasca.

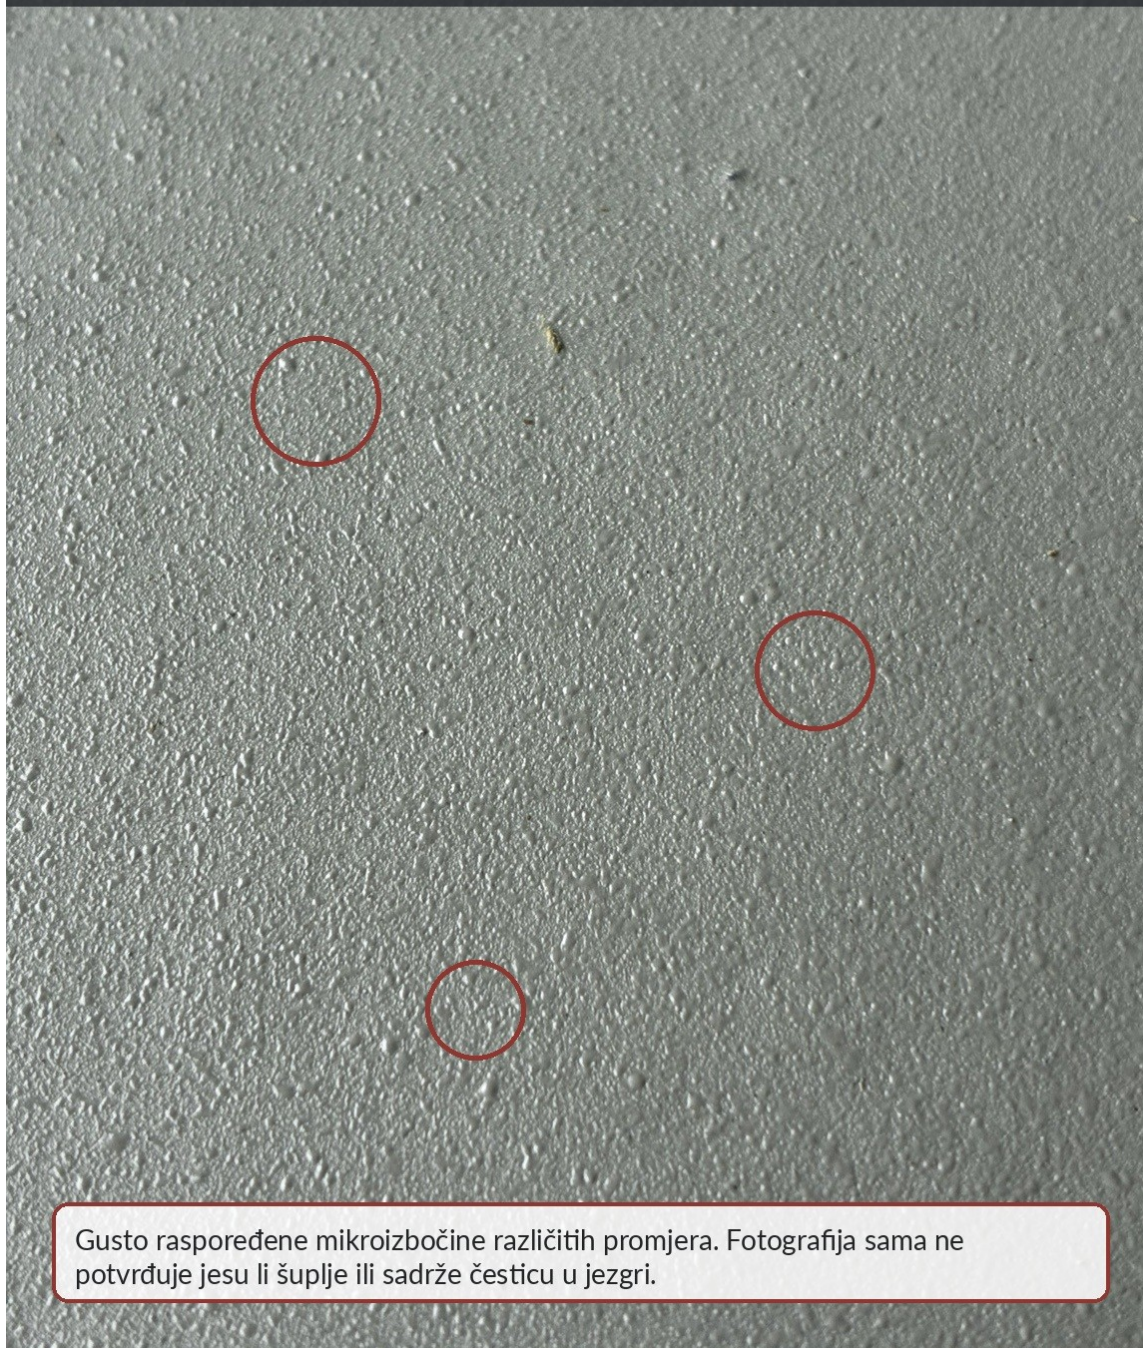
Slika 3. Međupremaz: velika gustoća mikroizbočenja na široj površini.

Na prvoj fotografiji vidi se vrlo velik broj sitnih izbočenja različitog promjera, uz lokalno zrnatu teksturu. Dio izbočenja je zaobljen, dok su druge nepravilnije. Takva morfologija može nastati kada mjehuri plina pokušavaju izaći kroz film koji se već površinski zatvorio, ali i kada mokri premaz obavije čvrstu česticu prašine ili abraziva. Bez otvaranja defekta nije moguće razlikovati ta dva mehanizma samo po fotografiji.

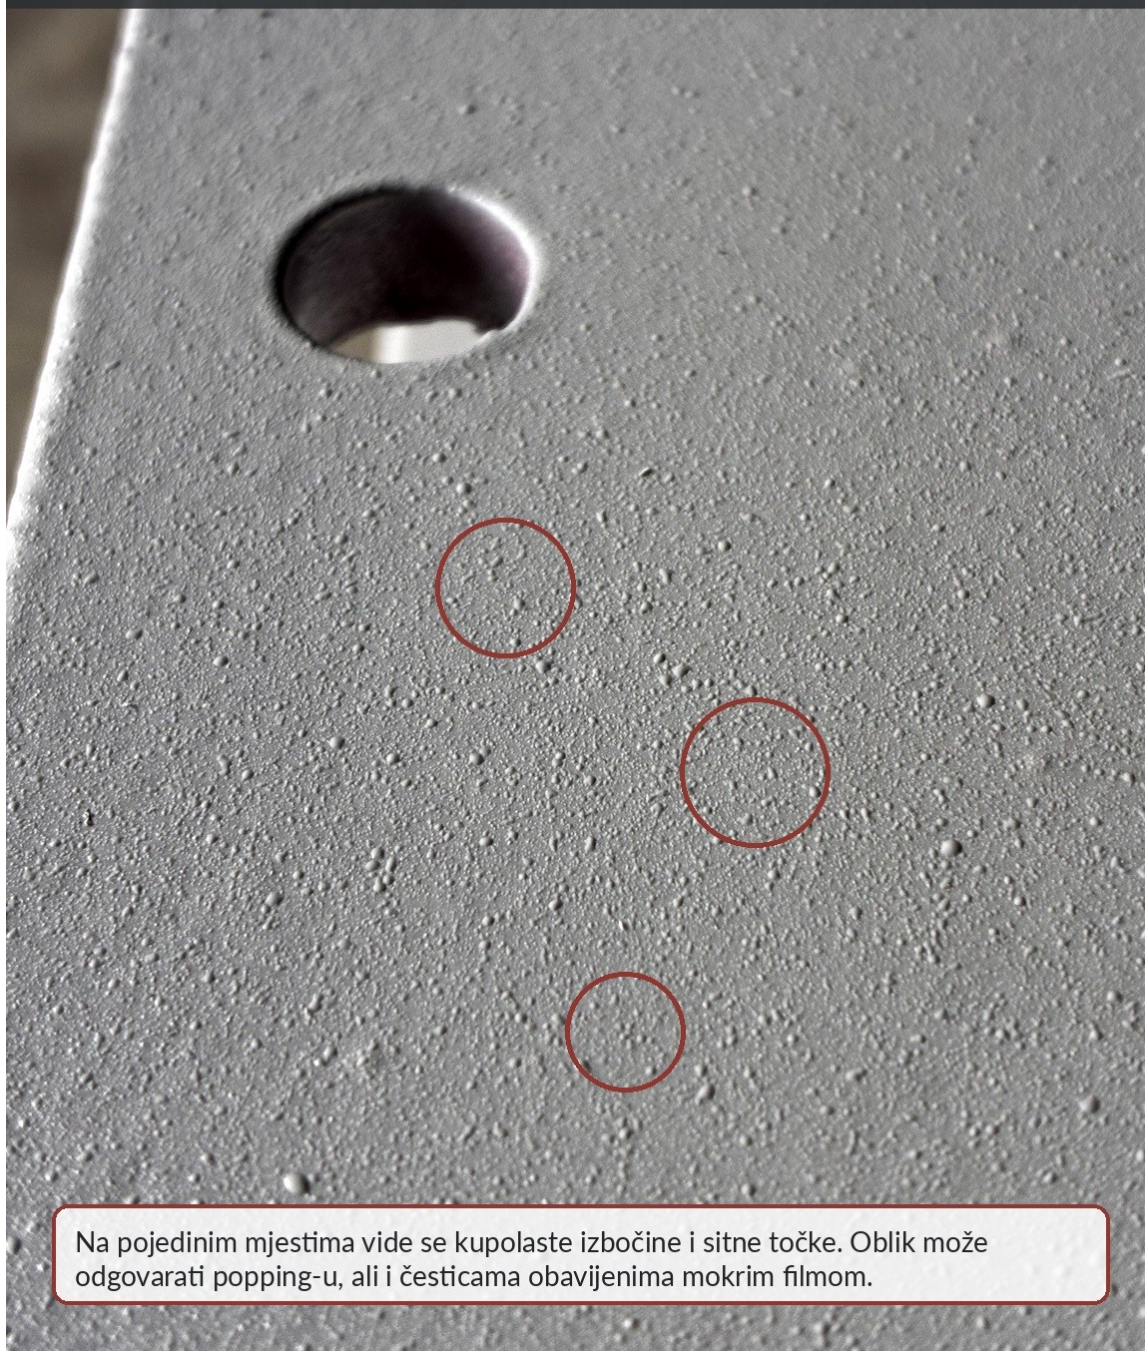
Slika 4. Detalj međupremaza uz otvor: kupolaste izbočine i sitne točkaste nepravilnosti.

Druga fotografija dodatno pokazuje da defekt nije klasična jednolika „narančina kora”. Postoje diskretne kupole, mikropore i točkaste nepravilnosti. To je važna razlika: narančina kora je prvenstveno valovita topografija cijelog filma zbog lošeg niveliranja, dok ovdje postoje tisuće lokalnih centara defekta.

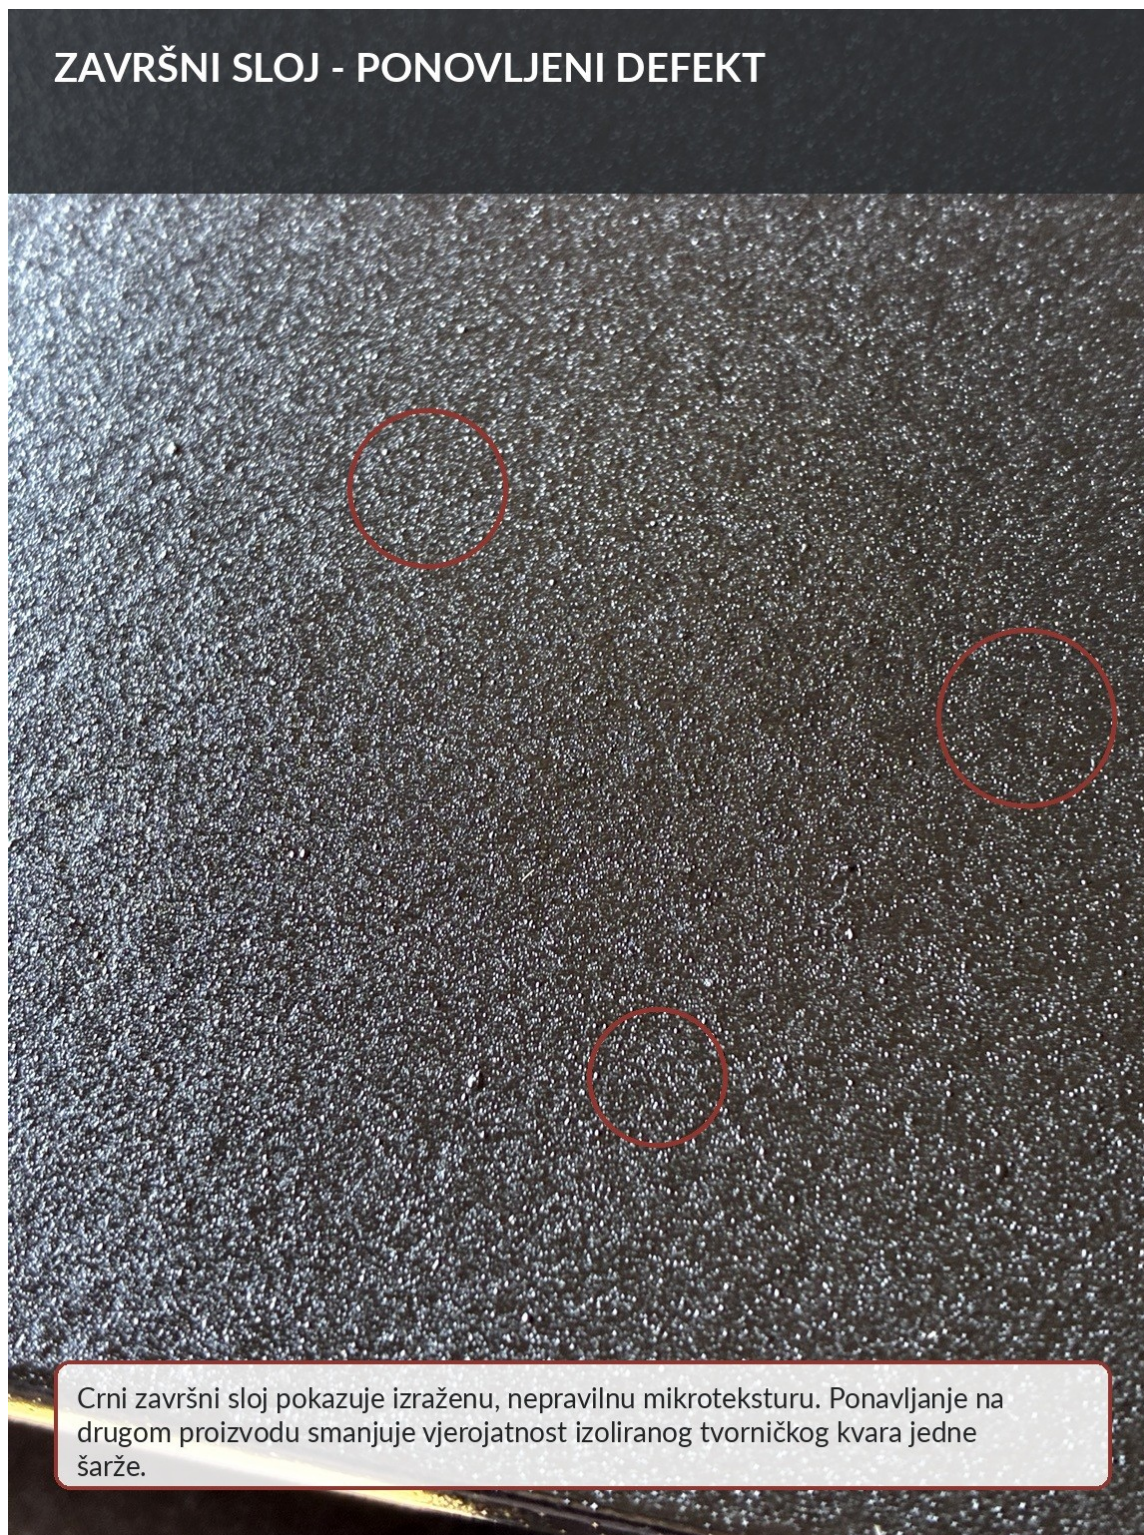
*Slika 5. Završni poliuretanski sloj: ponovljena nepravilna mikrotekstura nakon brušenja i ponovne aplikacije.*

Ponavljanje defekta nakon brušenja i prelaska na drugi proizvod iznimno je važno. Ono ne dokazuje prašinu, ali pomiče fokus s jednog proizvoda prema uvjetima procesa koji su ostali prisutni: radni prostor, strujanje zraka, čistoća šatora, temperatura, oprema i način nanošenja.

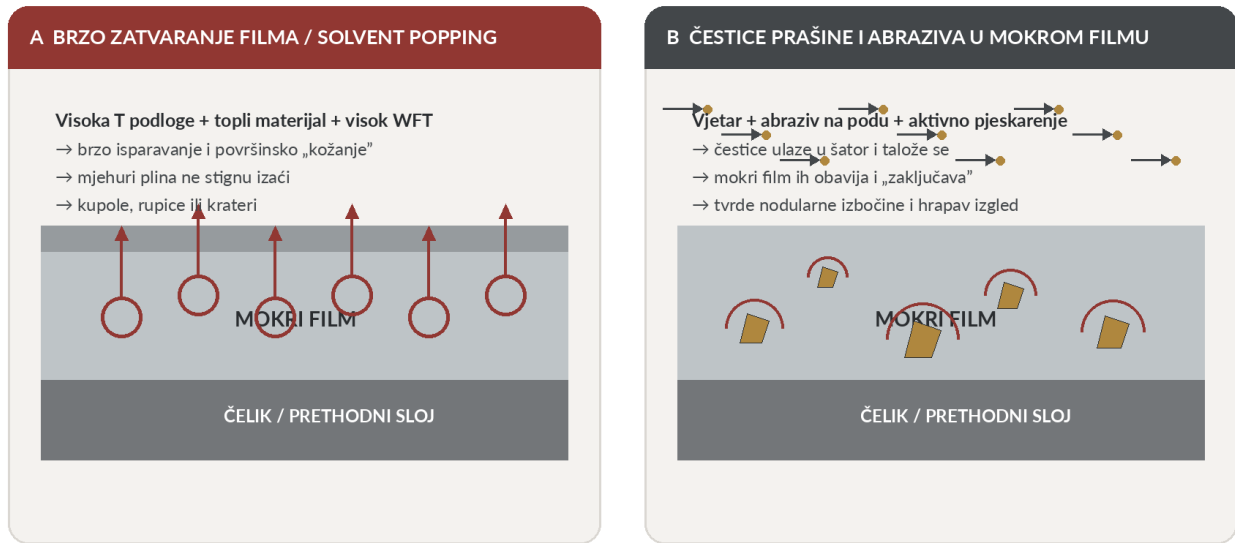
U ovom slučaju fotografska morfologija nije dovoljna sama za sebe. Presudna je prostorna raspodjela defekta: izložene zone su pogođene, zaklonjene zone nisu.

Slika 6. Usporedba mehanizma solvent poppinga i uključivanja čestica u mokri film.

Solvent popping i zarobljavanje otapala nisu potpuno isti pojam. Kod poppinga brzo isparavanje stvara mjehur plina koji deformira ili probija površinu filma. Kod zarobljavanja otapala film se površinski zatvori prije nego što je otapalo iz dubljeg dijela dovoljno izašlo; posljedice mogu biti mekoća, naknadne kupole, rupice ili problemi pri preslojavanju. Oba mehanizma postaju vjerojatnija pri visokoj temperaturi, velikoj debljini i nedovoljnoj ventilaciji [3, 4].

Čestica prašine djeluje drugačije: ona postaje fizička inkluzija. Ako padne na mokri film, film je može djelomično ovlažiti i obaviti, stvarajući tvrdu izbočinu. Ako čestica padne na prethodni sloj prije preslojavanja, može postati slabo vezani međusloj i kasnije smanjiti adheziju. Higroskopna ili vodotopiva prašina dodatno može povećati rizik pravog mjehuranja u eksploataciji [5].

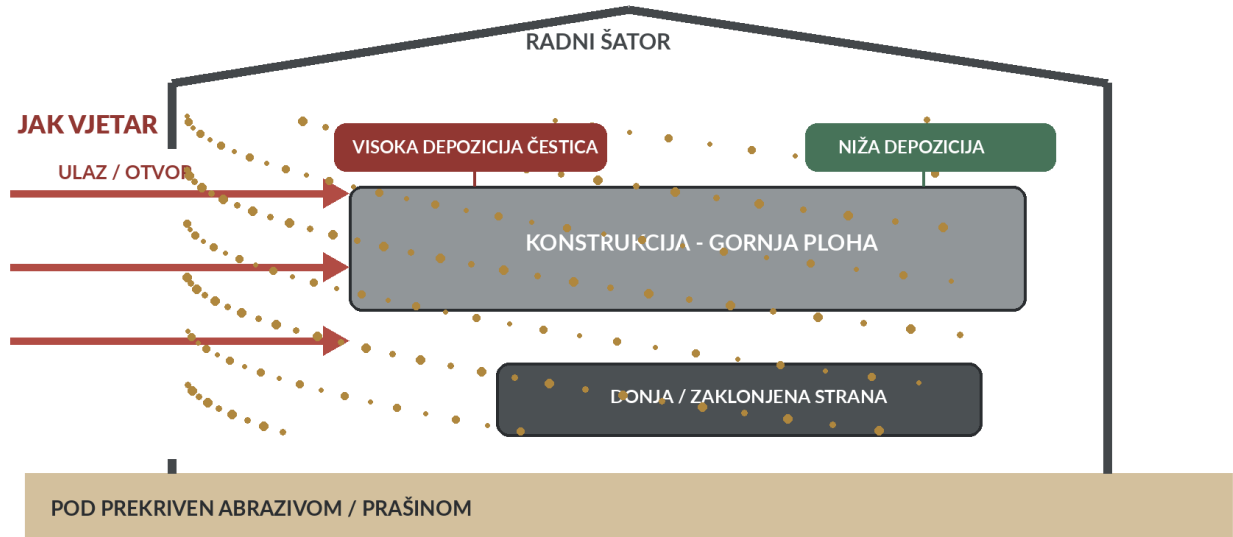
Ako je isti materijal, ista oprema i ista smjena dala različit rezultat ovisno o položaju u šatoru, uzrok mora uključivati lokalnu varijablu. Strujanje kontaminiranog zraka

Slika 7. Rekonstrukcija mogućeg ulaska čestica i razlike između izložene i zaklonjene strane konstrukcije.

Najvažniji podatak u cijelom slučaju nije samo temperatura niti broj sati između slojeva. To je činjenica da donja strana konstrukcije, smještena dublje u šatoru i manje izložena izravnom strujanju zraka, nema isti stupanj kontaminacije i ima znatno uredniji film.

Čisti solvent popping izazvan samo temperaturom i debljinom trebao bi prvenstveno pratiti toplinske zone, lokalni WFT, geometriju i način prskanja. Može biti neujednačen, ali vrlo izražen gradijent od ulaza prema unutrašnjosti, zajedno s dokazanim izvorom prašine, mnogo bolje odgovara depoziciji čestica. To je forenzički princip prostorne korelacije: uzrok mora biti u stanju objasniti gdje se defekt pojavio i gdje se nije pojavio.

- 1. Zaustaviti izvor kontaminacije** Zatvoriti šator i ukloniti ili fizički izolirati zaostali abraziv/pijesak i druge prašnjave materijale u neposrednoj blizini. Onemogućiti da vjetar struji preko kontaminiranog poda prema mokrom filmu.

- 2. Očistiti radni prostor** Ukloniti sav abraziv i prašinu s poda industrijskim vakuumom. Ne otpuhivati zrakom koji samo ponovno suspendira čestice.
- 3. Odrediti dubinu defekta** Otvoriti reprezentativne točke, izvesti presjek i adheziju. Označiti granice pogođenih zona.
